## Piękno pod warstwą farby - w „Sikoraku” trwają prace konserwatorskie

13 Lipca 2022

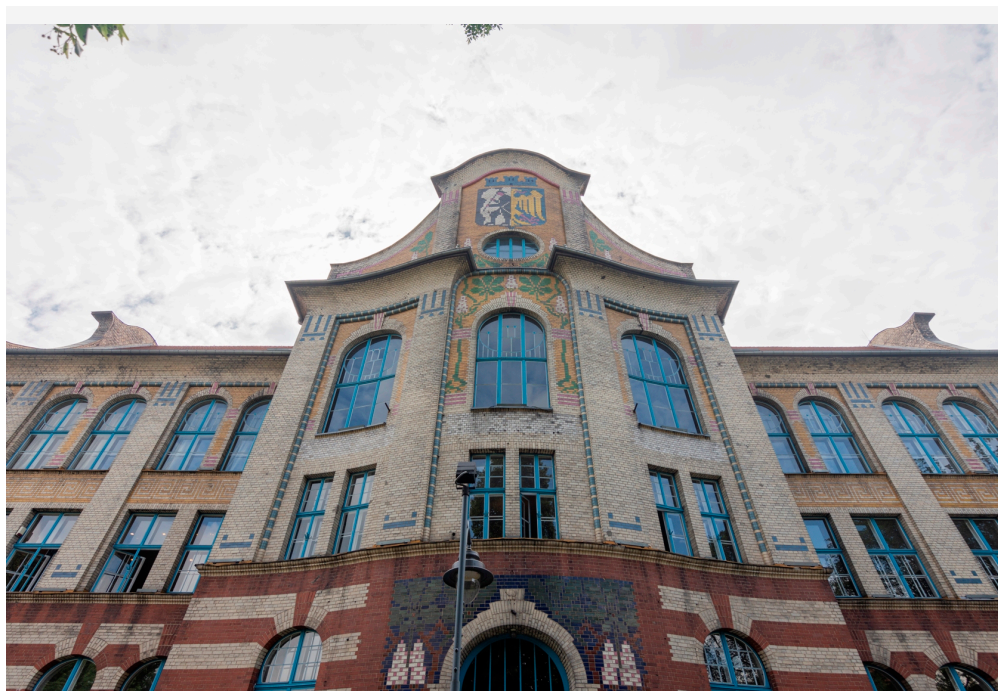
W IV Liceum Ogólnokształcącym trwają prace związane z renowacją i konserwacją zabytkowych balustrad z modrzewia oraz wykonanych z tego samego drewna boazerii w auli. To już kolejny etap prac, które mają na celu przywrócić pierwotny wygląd secesyjnym elementom wystroju zabytkowego obiektu.

Podczas prac konserwatorskich odtwarzana jest oryginalna warstwa kolorystyczna, dzięki czemu misternie rzeźbione elementy roślinne będą lepiej wyeksponowane. Jak efektownie wyglądają odrestaurowane balustrady można zobaczyć na przykładzie tych już odnowionych w ubiegłym roku.

Wykonane z drewna modrzewiowego balustrady towarzyszą reprezentacyjnym trójbiegowym schodom tworzącym charakterystyczny układ szkoły. Przyglądając się z bliska roślinnym zdobieniom, dostrzec można owoce jabłoni i czereśnie. Podczas prac odsłonięto ukrytą pod warstwami przemalowań pierwotną kolorystykę.

Ustalono, że balustrady pokryte były lakierem w odcieniach brązu oraz ciemniejszego palisandru, co nawiązuje do kolorystyki skrzydeł drzwiowych. Dodatkowo w tle rzeźbień odsłonięto fragmenty koloru czerwonego. Uzupełniono także ubytki podłoża drewnianego.

- Prace konserwatorskie przebiegają wieloetapowo i polegają na termicznym i mechanicznym usuwaniu starych warstw farby, a następnie chemicznym

oczyszczaniu i niwelacji ubytków. W ten sposób drewno boazerii jest przygotowywane do odtworzenia pierwotnej kolorystyki - lakierowanego drewna w brązowym kolorze - mówi dyrektorka szkoły.
