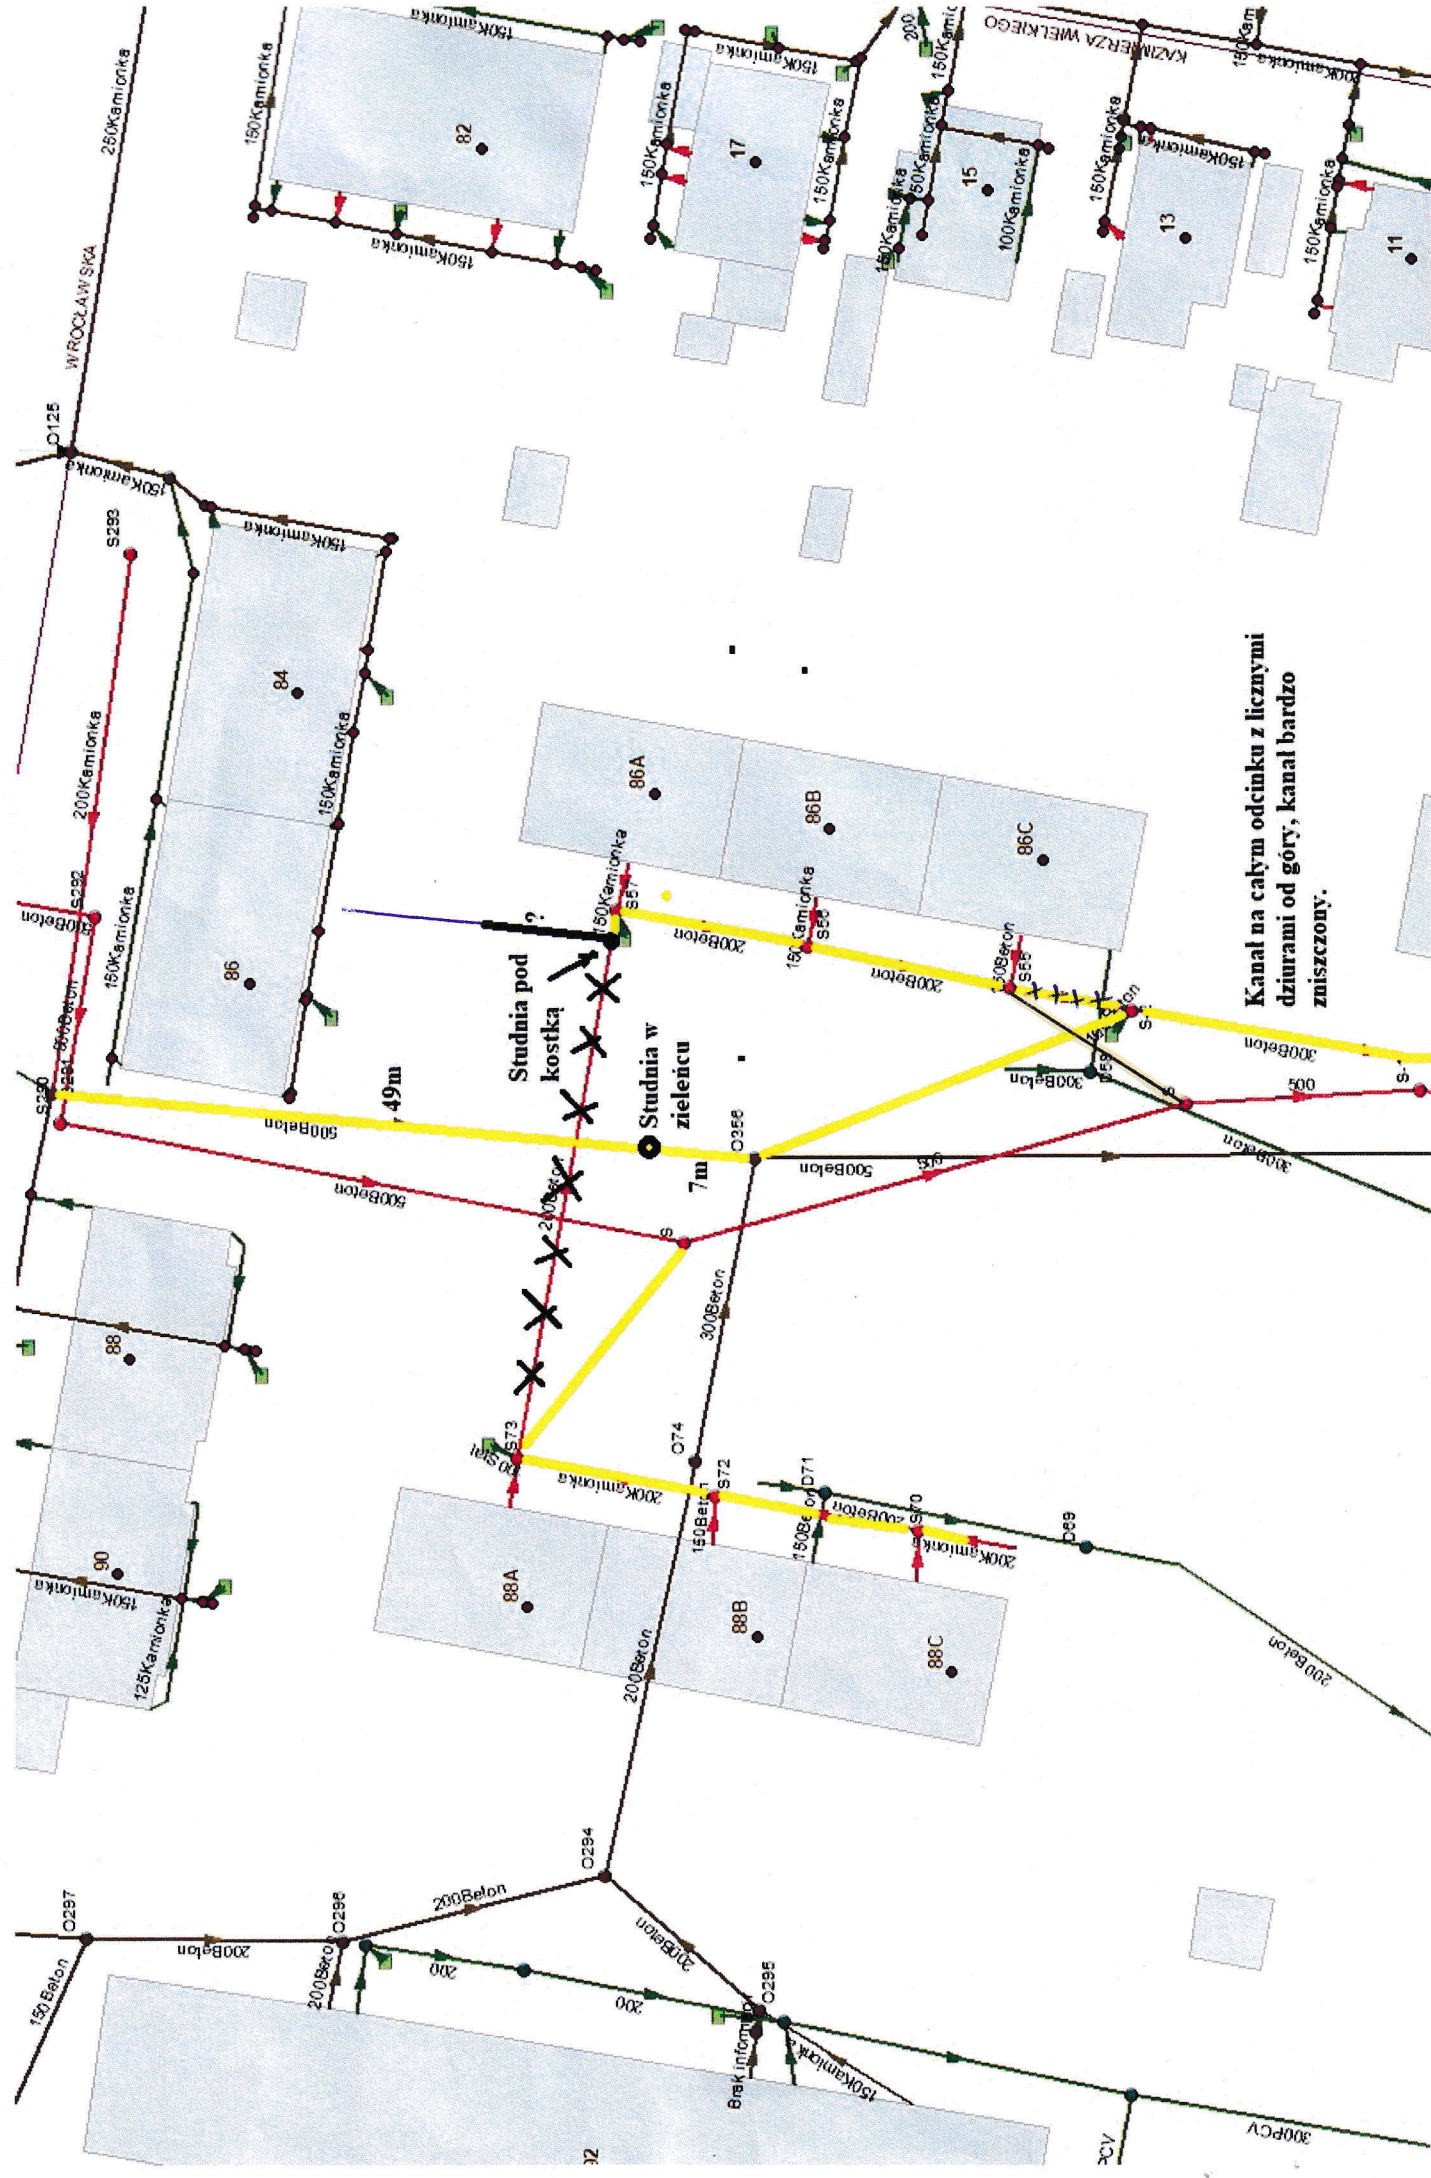
Kanal na całym odcinku z licznymi
dziurami od góry, kanał bardzo
zniszczony.

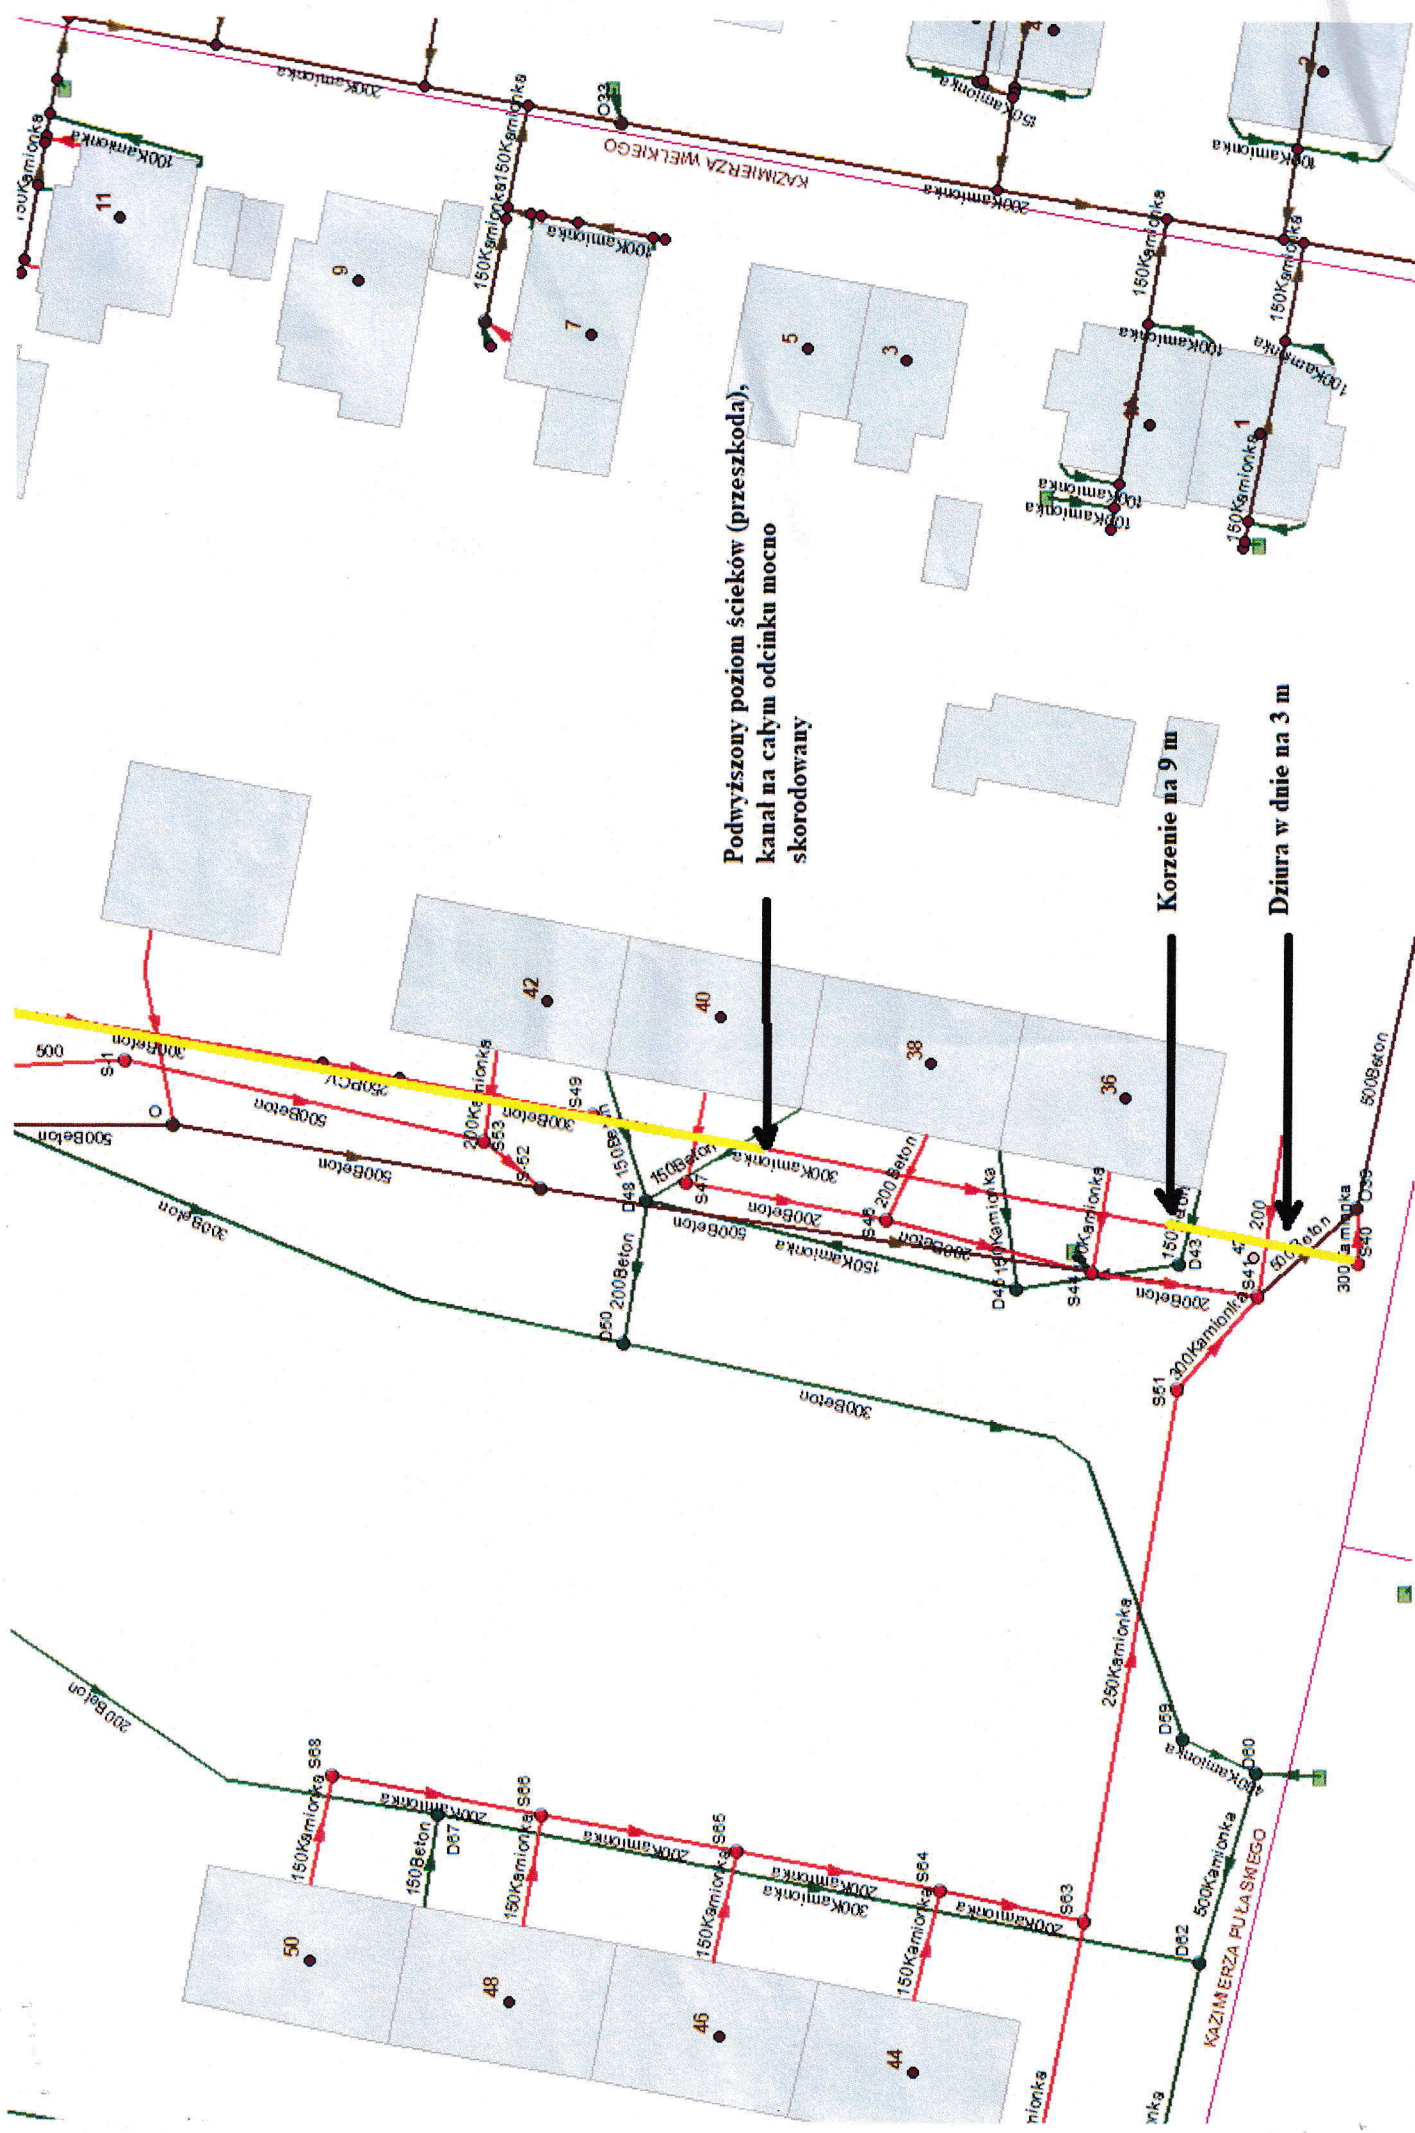
Podwyższony poziom ścieków (przeszkoda),
kanal na całym odcinku mocno
skorodowany

Korzenie na 9 m

Dziura w dnie na 3 m
